Explosões em bueiros

Soluções de engenharia podem prever futuras ocorrências e evitá-las

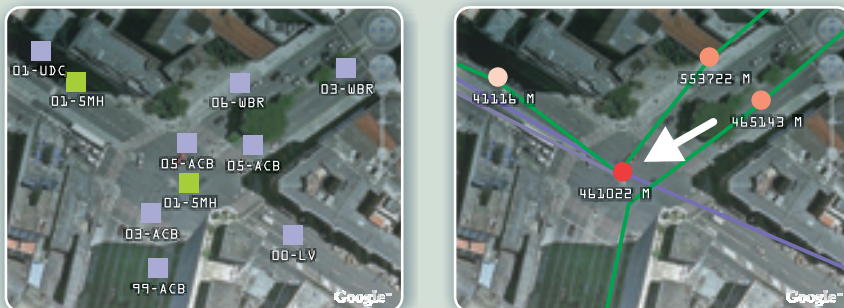
Figura Identificação de bueiros

Na imagem da esquerda, estão assinalados os bueiros e os registros dos eventos ocorridos em cada um. No lado direito, são apresentados os eletrodutos e a classificação dos pontos mais vulneráveis da rede. A tonalidade mais forte de vermelho indica o ponto mais provável a uma futura falha.

O sistema foi desenvolvido de forma integrada ao aplicativo *Google Earth*, permitindo que os dados completos de cada elemento da rede sejam obtidos ao se clicar na tela, conforme mostrado na figura *Identificação de bueiros*.
